### 3-1

## 腐る木材、腐らない木材

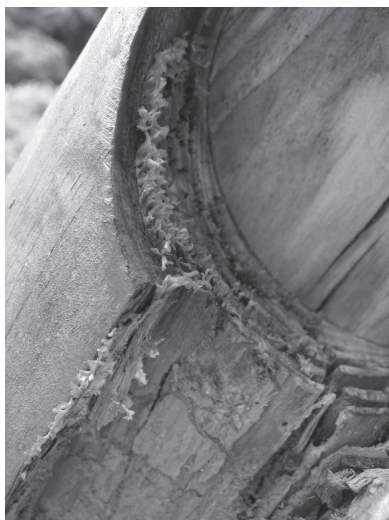
図3.1 | 公園の柵に発生したアカキクラゲの子実体(キノコ)。木材は褐色腐朽を受けている。沖縄にて(口絵3)。

押し入れで使う、木で組んだすのこも、換気が悪く湿気がこもれば、さまざまなカビの展示場に早変わりです。野外のウッドデッキや木のベンチ、フェンスも、防霉処理していなければそのうち腐ります。目に見えるカビやキノコが発生した時点で、目には見えない菌糸が植物の細胞を溶かしはじめているわけですから、時すでに遅しです（図3・1）。
